河南禹州五代后汉皇陵调查勘探报告

河南省文物考古研究院¹ 禹州市文物保护中心²

摘要: 为研究五代时期帝王陵墓制度, 2022年, 河南省文物考古研究院联合禹州市文物保护中心对位于河南省禹州市境内的五代后汉高祖睿陵和隐帝颖陵进行了考古调查和勘探。高祖睿陵由南向北依次为阙台、神道和陵园, 神道两侧有石像生, 陵园由墙垣围合, 四面各有1门, 陵园中部有封土, 封土下为玄宫, 玄宫为石砌单室。睿陵神道制度承唐启宋, 既有继承, 又有变革与创新, 直接影响了北宋皇陵的神道制度。隐帝颖陵营建于后周时期, 实行简葬, 无陵园和神道石刻, 玄宫砖砌而成。

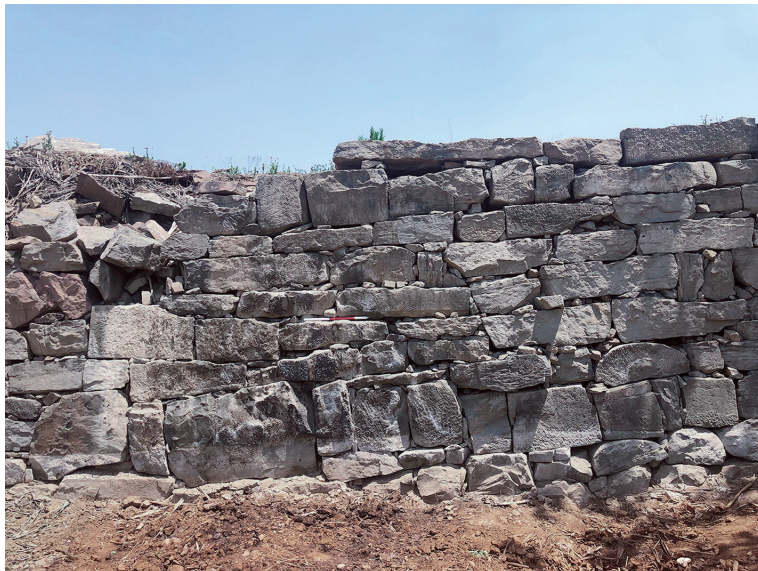
图四 睿陵石刻残石（南—北）

位，被集中垒砌于神道西侧的台地上。（图四）根据早年调查照片可知^[3]，原石刻东西对列，其中东列石刻紧邻农田台地。（图五）现神道中轴东距台地约9米，由此推测神道两侧石刻间距约为18米。

神道呈南北向。开口于耕土层下，距地表0.20米处发现神道夯土层，厚约0.30米。神道夯土残长52.50、宽5.40米。神道两侧原有石刻毁于20世纪70年代，现仅存部分残石，且已脱离原

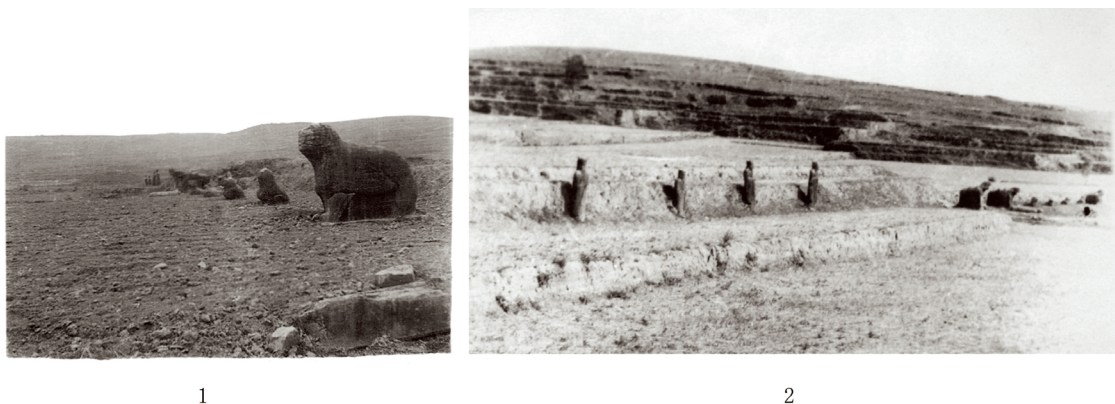
图五 睿陵东列石刻
1. 西南—东北 2. 西北—东南

5. 石羊 仅存旧照。图五左图中由近及远第4、5件所示，皆昂首跪卧，腹下不透雕。旧照中石羊底座已没入土中。

颈系铃，背披鞍鞞，身置鞅鞞，四腿伫立，长尾及地。旧照中东列仅1对石马原位伫立，驭马人已倒伏于地。（见图五，1中由近及远第6件；图一二，1、2）西列1件石马右侧立有1尊驭马人，驭马人头部缺失。驭马人外罩窄袖袍服，腰束革带，下着紧腿裤，手执鞭，袍服后尾着地，前摆上翻掖于腹前革带之下。（图一二，3~6）根据旧照分析，石马右侧均应有1尊驭马人。

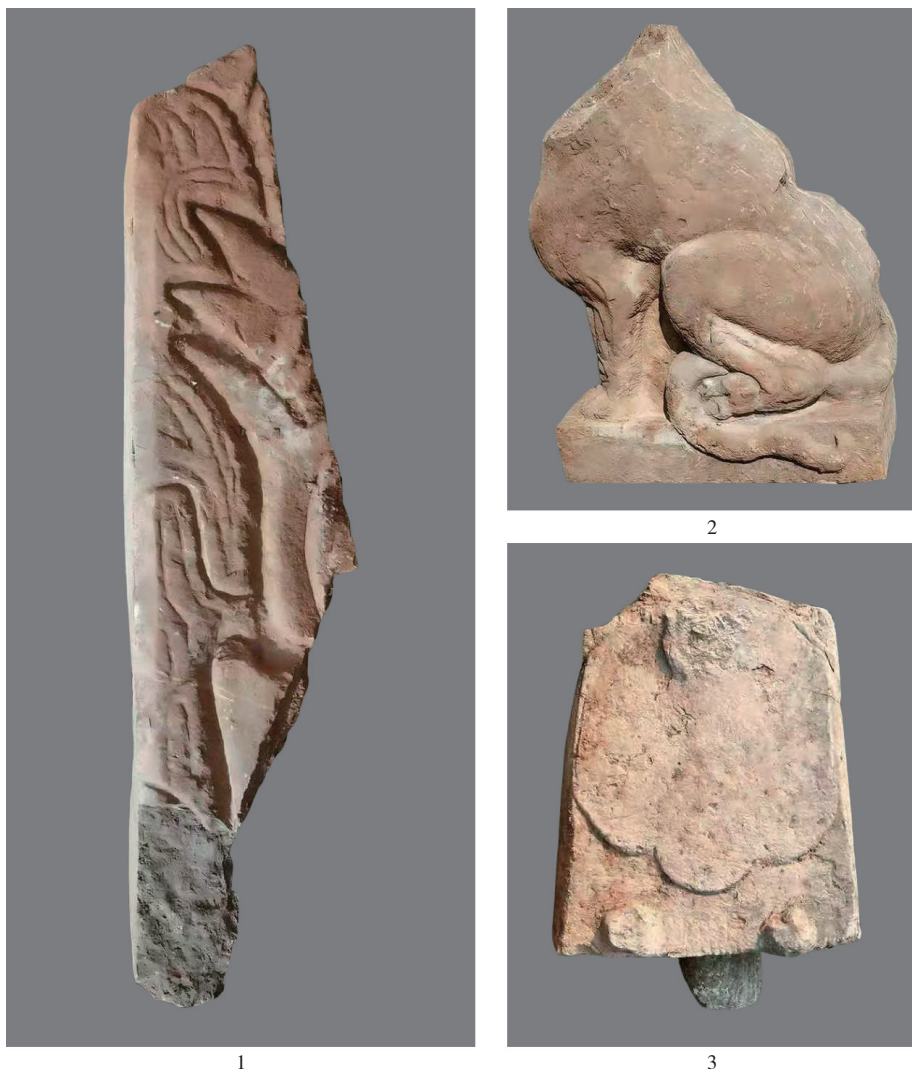
图七 睿陵神道石刻残石
1. 瑞禽石屏（上为北） 2. 石虎（东—西） 3. 守门武士（上为东）

2. 瑞禽石屏 共发现3块残石。保存较好的1件似为平顶，两角斜杀，四棱抹角未至顶。正面为浮雕，似为瑞禽，残存部分仅见凤尾状长尾，背景衬以浅浮雕山石，侧、背均为素面。残高110、宽25、厚32厘米。（图七，1；图八）观察早年调查的照片，发现西列瑞兽南侧有2件带有卯口的方形石座。（图九）结合此次调查发现的实物，推测2件方形石座由南向北依次是望柱和瑞禽石屏底座。

4. 石虎 存有旧照和1块残石。昂首蹲坐，腹下不透雕。长尾曲至腹下，复由左侧伸出，盘于底座之上。底座长95、残宽26~37、厚19厘米，通体残高130、前后长104厘米。（图七，2；图一一）

9. 守门武士 仅存残石1件。在南神门西侧台地处发现1件带有圆形卯口的石座，石座大半埋在土中，长60~66、厚39厘米。石座一侧倒卧1尊石人像下部，身着长袍，腰围抱肚，足尖外露，可能是守门武士。石像底部有圆形长榫，原应插入石座中。武士残高70、底部最宽57、厚38厘米，石榫直径14~16、长14厘米。（图七，3；图一四）

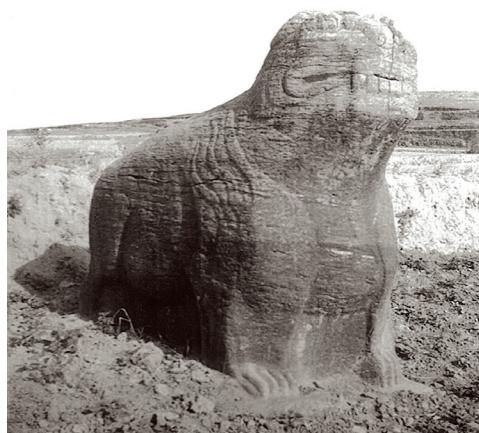
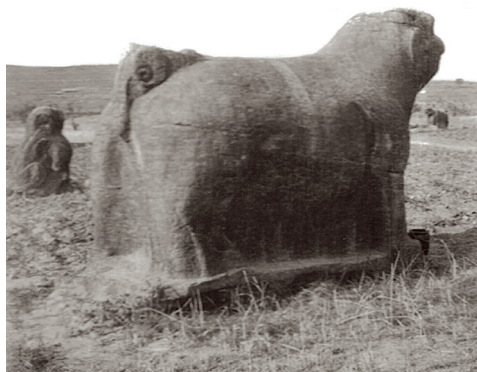
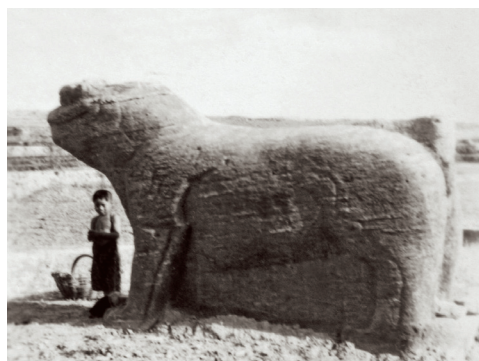
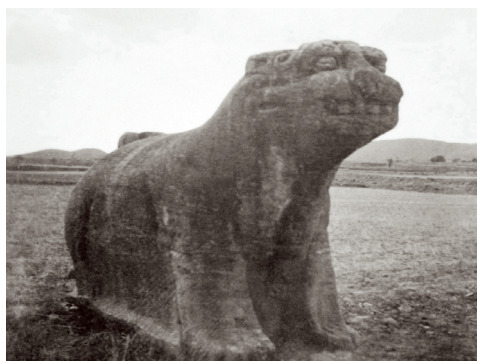
图一〇 睿陵瑞兽

3. 瑞兽 仅存旧照。瑞兽形体强健，立姿，昂首前伸，怒目圆睁，龇牙张口，上齿外露，有翼，长尾上扬蜷曲于背，腹下不透雕。（图一〇）根据面部细节推测，似有雌雄之别。

1. 东列瑞兽（西北—东南） 2~4. 西列瑞兽（西南—东北、西北—东南、东南—西北）

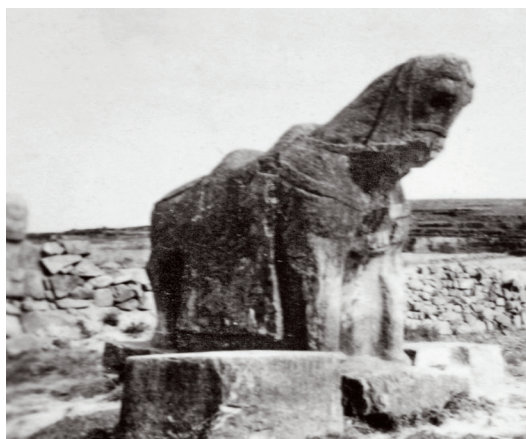
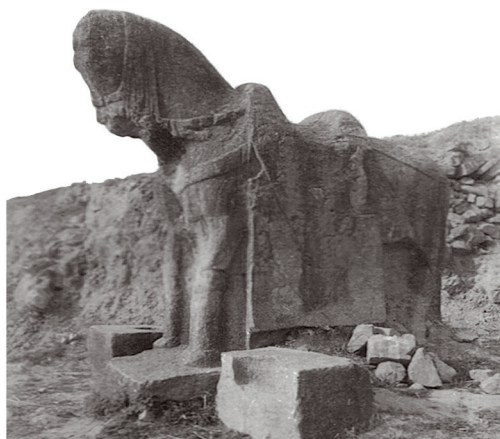
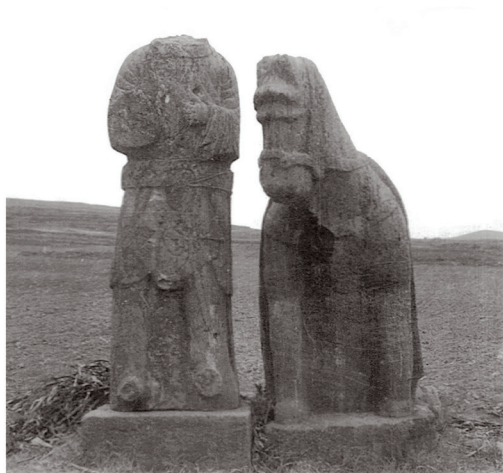
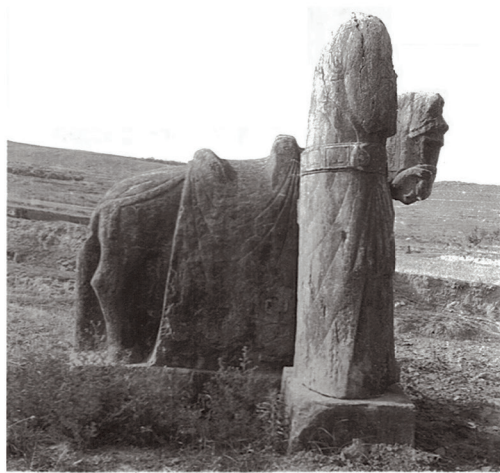
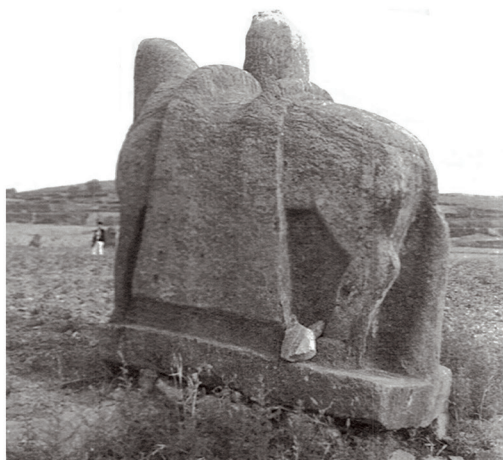
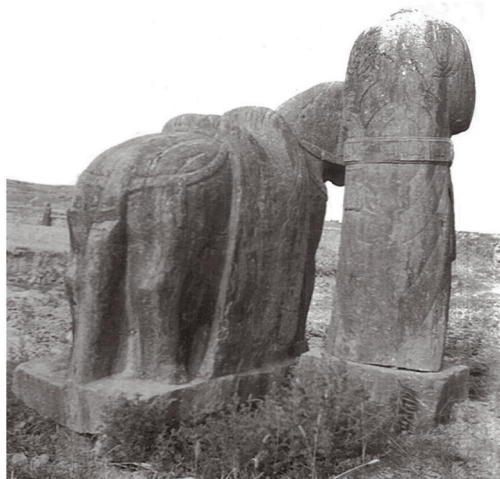
图一 睿陵石马及驭马人

1、2. 东列石马之一（西北—东南、西南—东北）

3~6. 西列石马及驭马人之一（东—西、南—北、西北—东南、西南—东北）

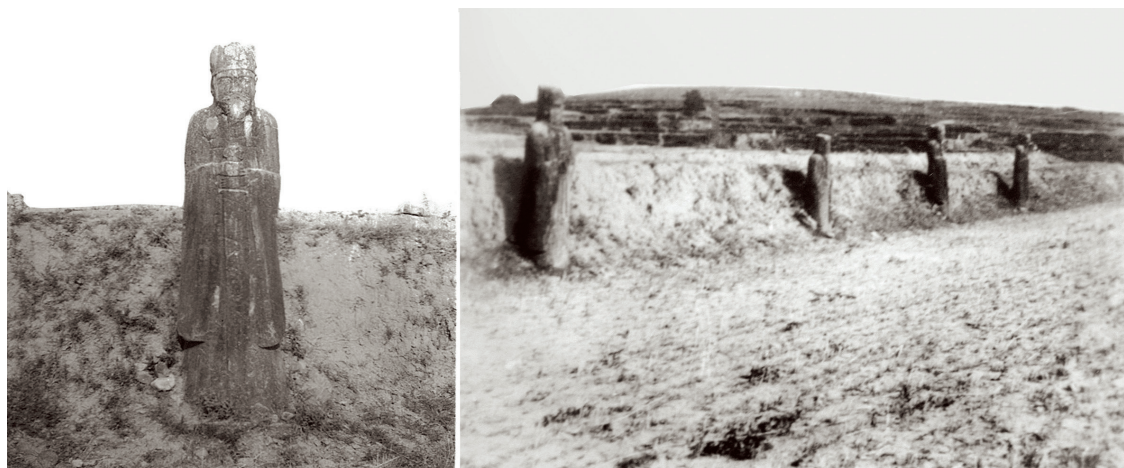
图一三 睿陵文、武官石刻

7. 武官 仅存旧照。推测为东列南数第2尊。武官头戴进贤冠，面蓄长须，身穿宽袖长袍，袖胡过膝，下着围裳，双手拄仪刀于胸前。（图一三，1）

8. 文官 仅存一张东列文武官整体合照。南侧文官较低矮，北侧文官较高大。文官似头戴进贤冠，身穿宽袖长袍，袖胡过膝，双手执笏于胸前。（图一三，2）

1. 东列武官（西—东） 2. 东列文、武官（左1、2为文官，左3、4为武官；西北—东南）

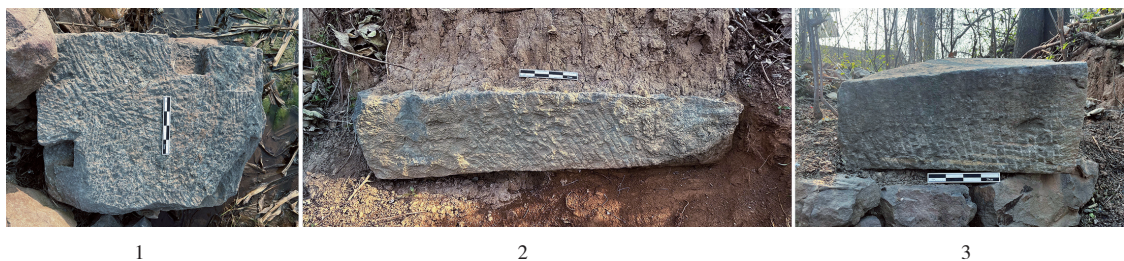
图一八 睿陵墓门塞石

墓室 平面呈长方形。石砌而成，单室。南北长12.30、东西宽9米，底部距地表约12米。东、南、西、北壁与墓圻分别相距4.50米、3.40米、6.50米、3.40米。墓门和甬道以青石条封塞，石块之间以铁质燕尾榫勾连。在封土西南侧冲沟内发现多块加工过的青石块，周壁皆有凿痕。（图一八）其中一块残长82、宽66、厚34.5厘米，三面可见明显的卯口，卯口顶端长约10.5厘米，顶端与边沿垂直距离约11、深4.5厘米，由此推测铁质燕尾榫长约22厘米。（见图一八，1）

1. 塞石1(上为东) 2. 塞石2(西—东) 3. 塞石3(北—南)

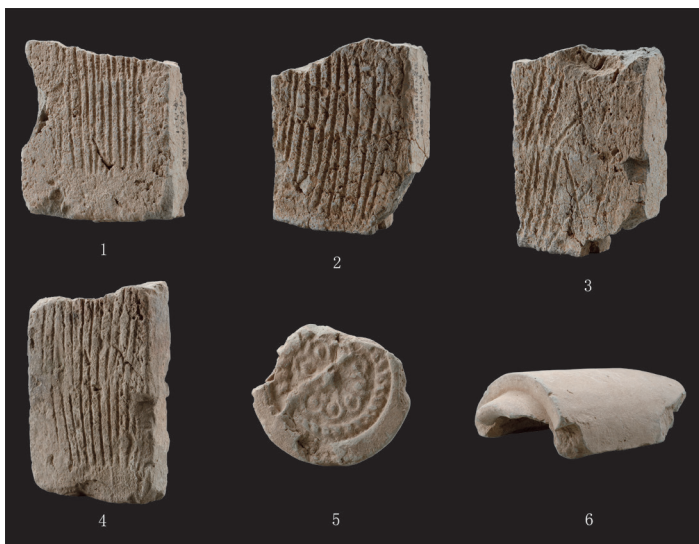
图二〇 睿陵采集建筑构件

条砖 其中一侧平面饰较深的粗绳纹。烧制火候较高。标本1，南门采集。残长15.5、宽14.5、厚4.5厘米。（图一九，1；图二〇，1）标本2，西墙采集。残长18.5、宽14.7、厚4.5厘米。（图一九，2；图二〇，2）标本3，西墙采集。残长20、宽14.5、厚

4.7厘米。（图一九，3；图二〇，3）标本4，陵园外西北角采集。残长23、宽15.7、厚4.7厘米。（图一九，4；图二〇，4）

筒瓦 标本5，陵园内东南角采集。内壁布纹，外壁素面。残长20、瓦口宽13.5、瓦舌长2.5厘米。（图二〇，6；图二一，1）

瓦当 标本6，陵园外西北角采集。局部残损。圆形当面，中间模印莲瓣纹，花蕊凸起，再外有一周索状纹。直径13.5、边轮宽2、厚1.7厘米。（图一九，5；图二〇，5；图二一，2）

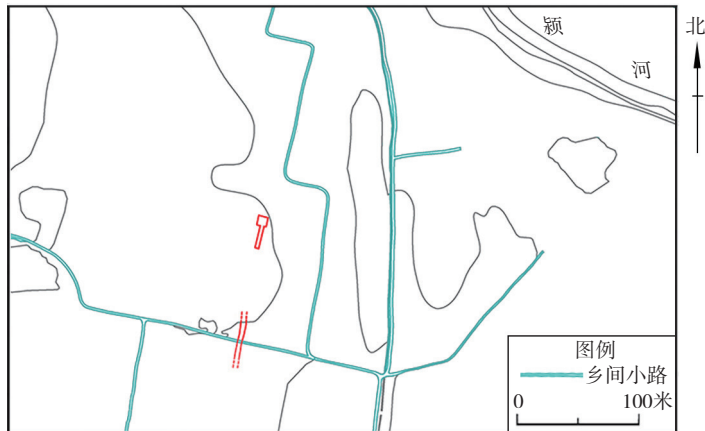
图二二 隐帝颍陵地形示意图

经勘探，颖陵现仅存墓葬和一段疑似神道的路土。（图二二）

神道 似经过夯打。距地表深约0.30米，可辨部分长约42.50、宽4米。北端已探明部分距墓道南端约60米。

墓葬 无封土。玄宫由墓道、墓圻和墓室三部分组成，墓道方向 194° 。墓道口部平面形状呈长方形，底部呈斜坡状，现存部分长20.20、宽4、深4.50米。墓圻平面形状呈方形，边长8、深4.50米。墓室为砖砌结
